Έκθεση Δράσεων για το 2020

A WASH system at its limits and a looming pandemic - in 2020 Watershed continues to serve the residents of Moria

Watershed in Moria – 2020

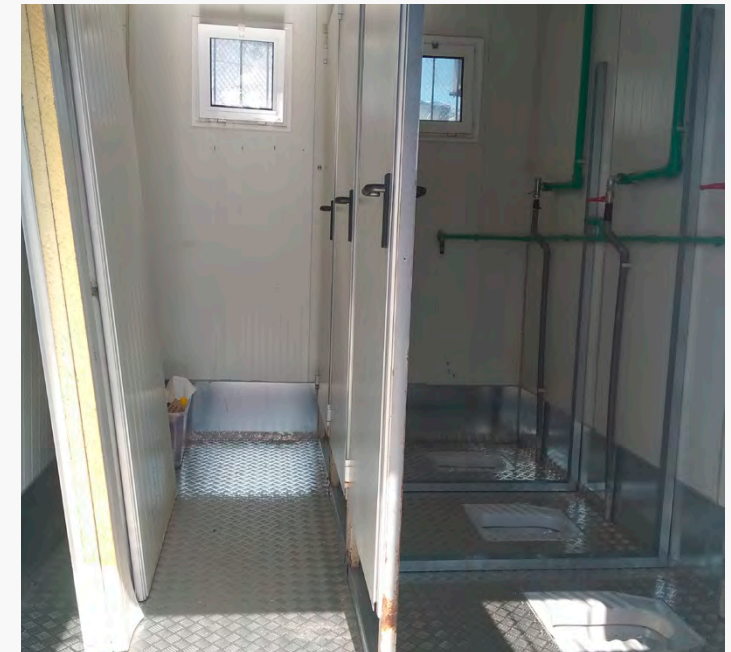
This priority has since evolved into an urgent necessity due to the looming threat of the global COVID-19 pandemic that spreads through inadequate sanitation. With this in mind, we completed six WASH container 'overhauls' by cleaning gutters, repairing or replacing any dysfunctional flush pipes, cisterns, sinks, water supply pipes and fittings, as well as improving the doors with stronger handle and lock mechanisms, and finishing off with acid cleaning and pressure washing to remove dirt, limescale and bacteria. The result is a greatly improved facility that is better geared to current usage levels and sanitary requirement.

To an even greater extent we refurbished two communal bathrooms on Level 4. Previously, the floor tiles here were breaking away and exposing the fragile floor underneath. For both safety and sanitary reasons, we removed the old floor to rebuild it with a waterproof checker plate finishing, together with new sinks and a general deep-clean. For several additional toilet facilities, we addressed specific needs such as a complete replacement and reinforcement of 12 cubicle doors, improving accessibility to five raised toilet units by attaching sets of stairs and handrails, as well as reinforcing corridor floors in two toilet containers.

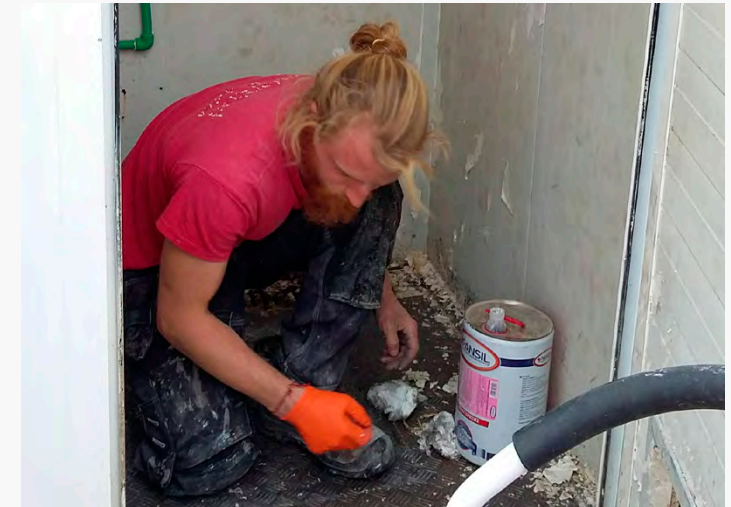
To additionally promote good sanitary practices we completed a set of improvements that ensure greater reliability and therefore incentivise regular sanitary practices. On Level 4, we replaced old and unreliable electrical heaters for the two communal shower facilities with new solar boiler units to guarantee hot water. In Zone 6 and 8 we completed a set of shower 'overhauls', which are in-depth maintenance projects that eliminate the most frequent functionality issues. The main features of these overhauls were the removal of old shower trays for improved drainage

and the renewal of old and dysfunctional water pipes. Simultaneously, we repaired broken windows and improved their opening mechanism to facilitate air ventilation and privacy.

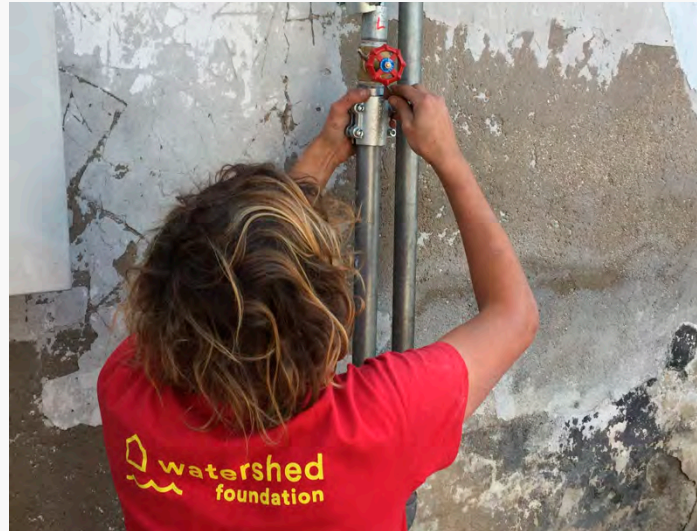
At peak flow, when the water supply is good to all areas, the camp sewer pipe network is functioning at its limit. In the hours when water is not supplied to the facilities served by the upper pump station, continuous usage of the toilets and a lack of consistent

water flow lead to regular sewer blockages. Currently we unblock and clean up overflowing manholes on a near daily basis.

In an effort to increase water supply and to balance water distribution across camp, Watershed Greece has implemented several technical measures in close coordination with the RIS engineers: We have reduced the delivery pump pressure to the lower pump station, re-connected WASH facilities from the upper to the lower pump station, installed throttling valves where the water pressure is too high due to gravity, installed an automatic safety valve in the upper pump station,

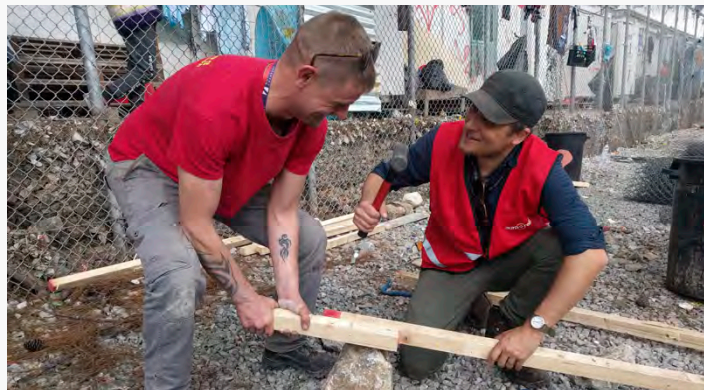
Our largest shelter project during the first half of this year has been the construction of 26 new housing units and two kitchen units for vulnerable women and mothers living in the protected areas of Section C and D. In close coordination with RIS and in cooperation with EuroRelief, we replaced all old UNHCR tents with custom-designed chalets made from insulation panels

with plywood floors fitted with sturdy linoleum. These units offer far greater safety, privacy, and shelter from the weather than the previous accommodation arrangement.

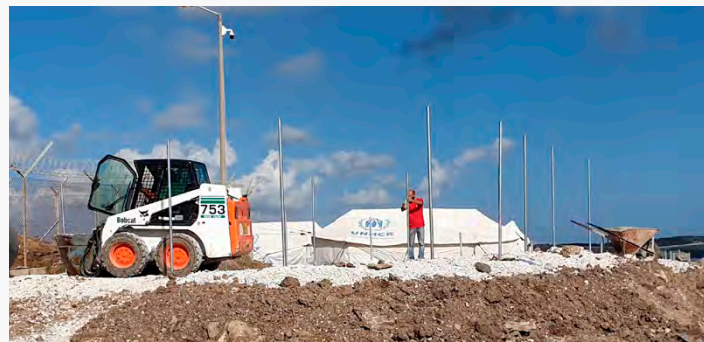
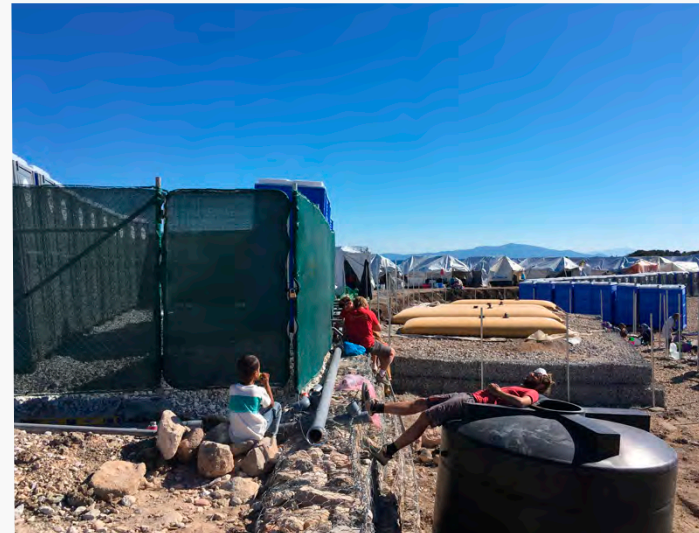
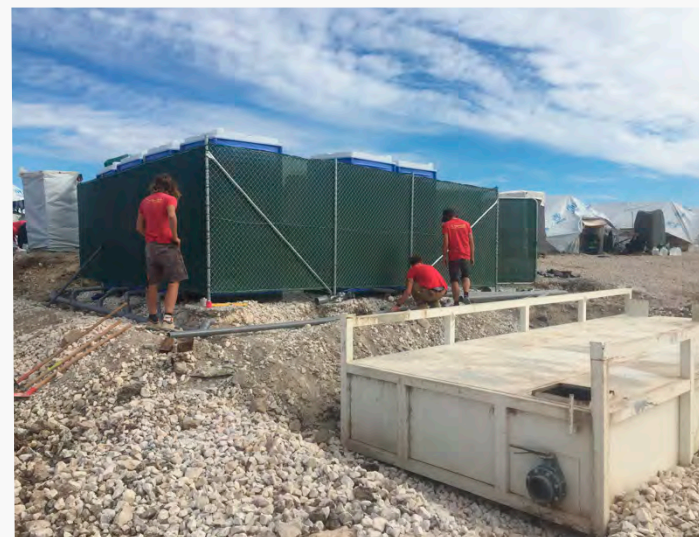
Despite several organisations installing chemical WCs, bladder bags for water supply and handwashing points in the first week or so of Lesvos RIC, there continues to be little solution in terms of showers. Although we have submitted proposals for hot water showers, we are still navigating the bureaucratic process of getting the proposal approved. To serve as an interim solution, we worked in collaboration with IOM to create ‘cold-water bucket showers.’

We hired contractors to complete the groundwork and install fencing in four areas across the camp, in which a total of 46 cubicles are installed. Although there is no water supply to the cubicles (users must collect water from nearby tap stands), we completed the plumbing for the grey water, which is fed into tanks and requires emptying on a regular basis.

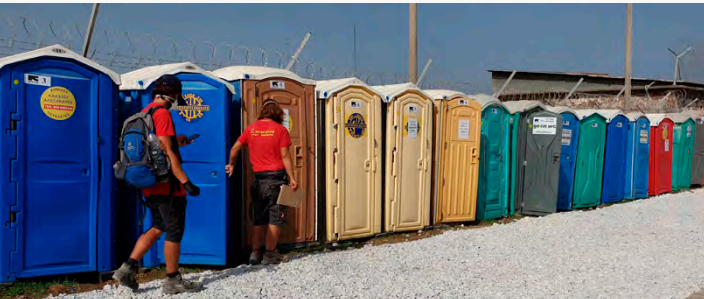
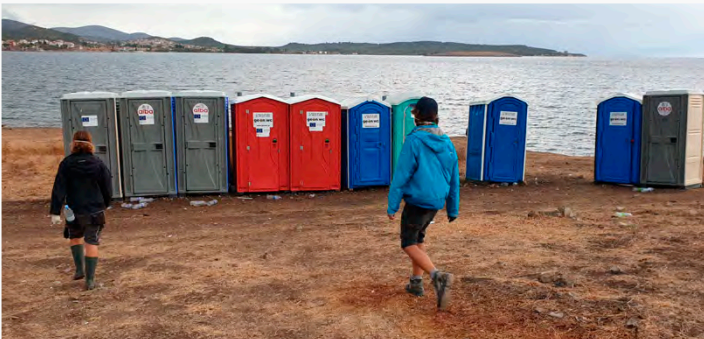
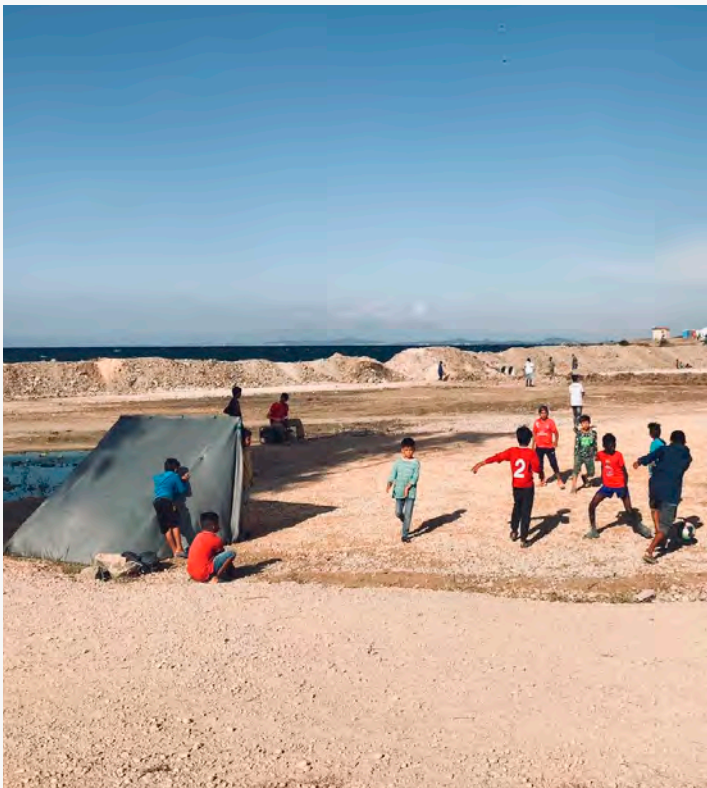
The monitoring team has continually focussed on data collection, in order to present quantitative data, in the form of a comprehensive infographic, to the WASH sector meetings on a weekly basis: This has been done through daily rounds checking the condition of each and every WC on-site, including a super monitoring week; with four rounds throughout the day and night, which commenced on the 31st of October. The reliable data that we are working to gather facilitates the paying WASH actors to analyse whether they need to make changes within their contractual agreements; increasing the likelihood of residents being able to find usable, dignified toilets.
